경상대 구관 뒤편 외벽 도장

1. 외벽 고소작업으로 스카이 장비 사용하여 도장
2. 외벽 본타일 보수(도장에 필요한 보양공사 포함)  
(본타일바탕정리+바인더+퍼티+균열보수+외부 수성페인트(중도, 상도)  
+본타일 보수) (36M\*15M=540M2)
3. 조적벽 인방 외부용수성페인트칠 2회  
(퍼티+균열보수) 인방 총 45개 개당 3M2  
(135M2)

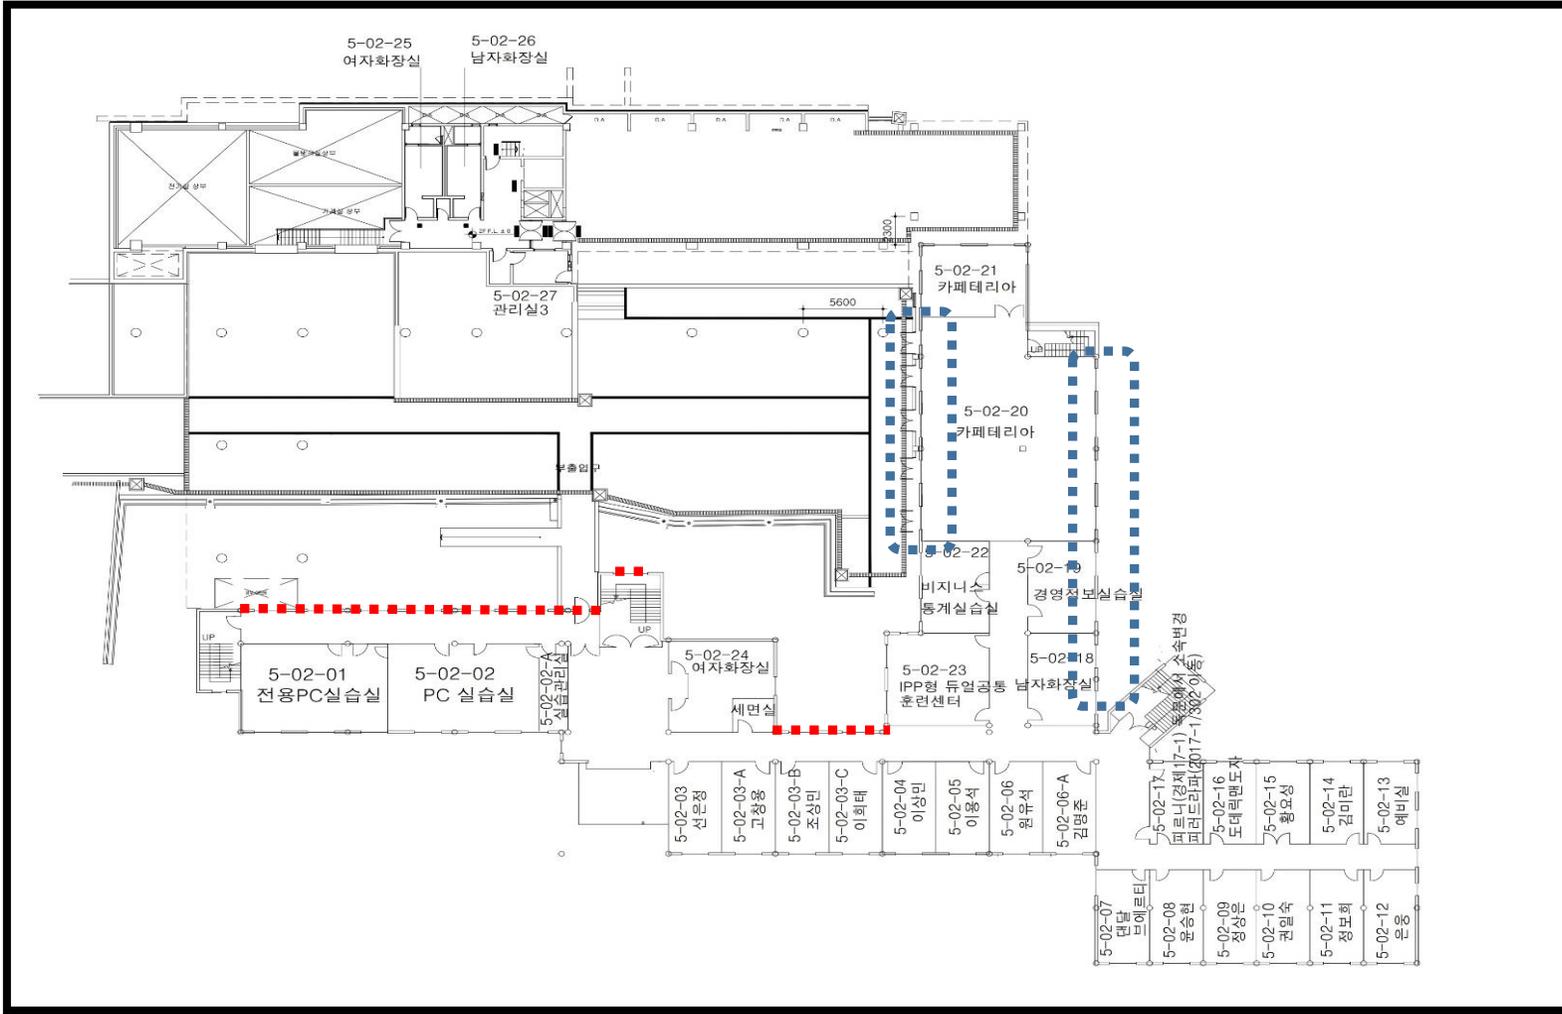
장 소

..... 외벽 본타일 보수  
 도장

인방도장

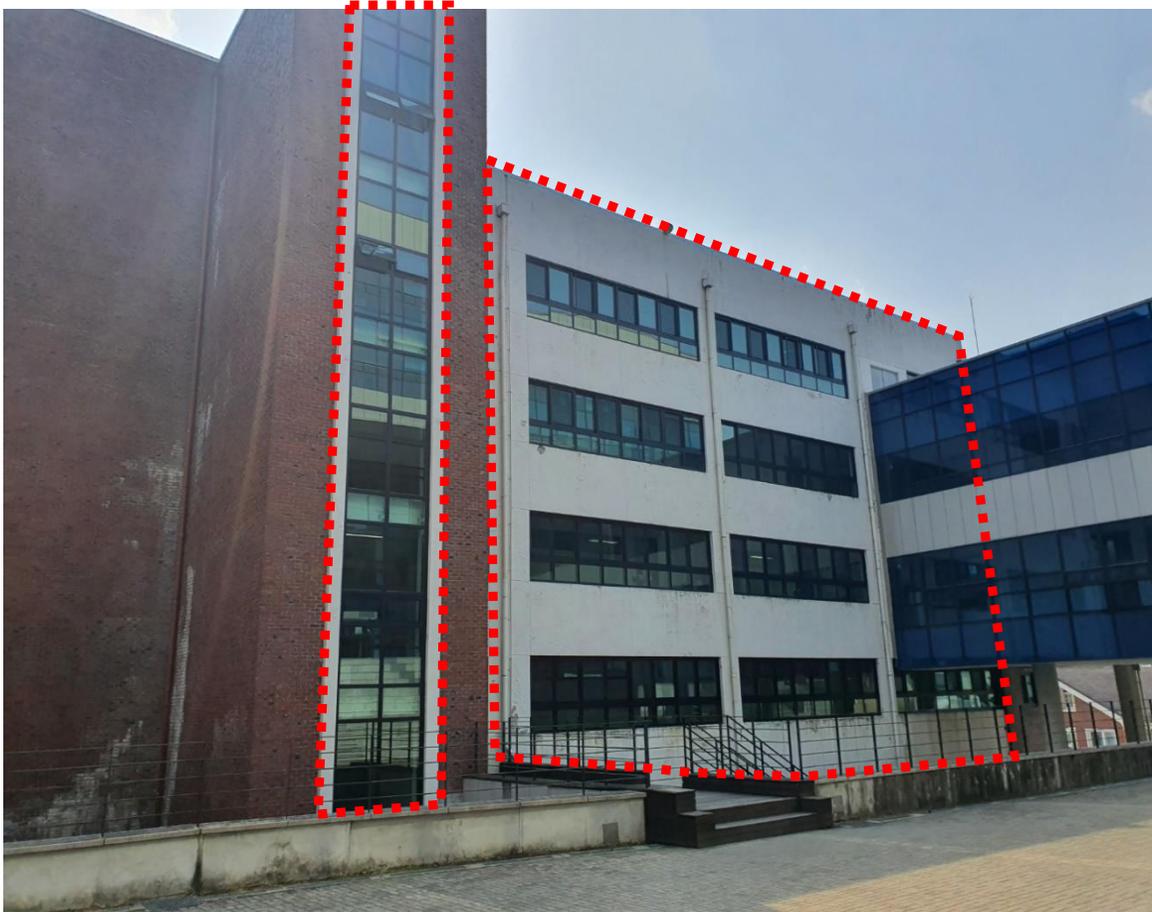
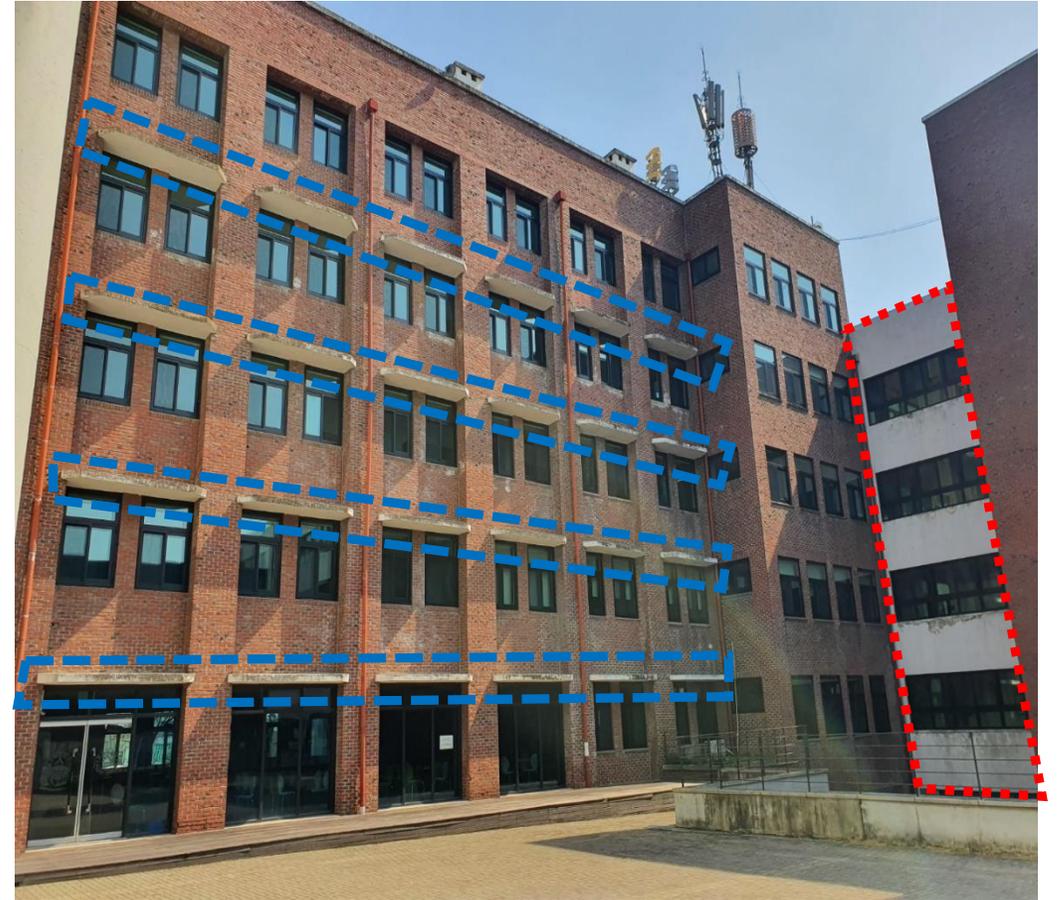
장 소

외벽 도장 및 조적벽 인방 도장

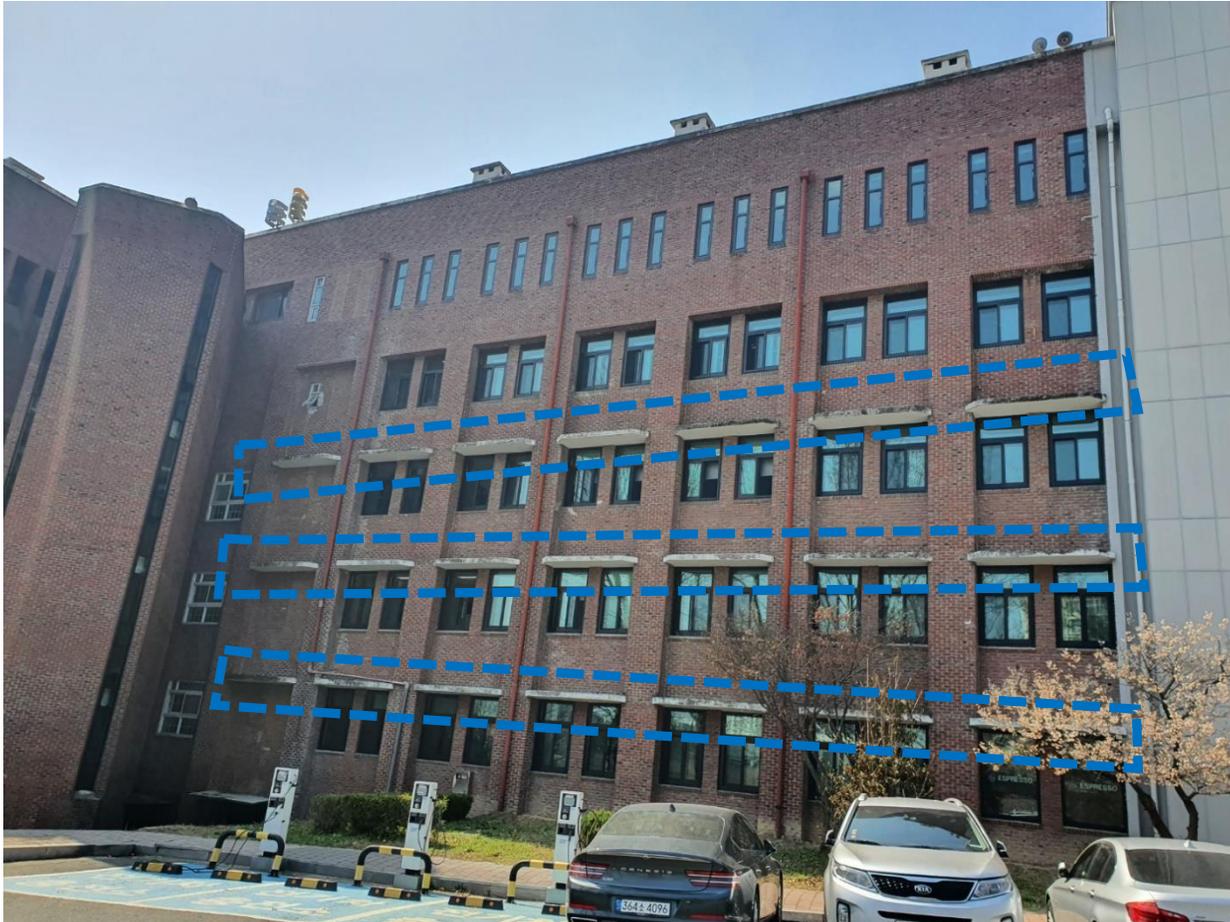
조적벽 인방 도장

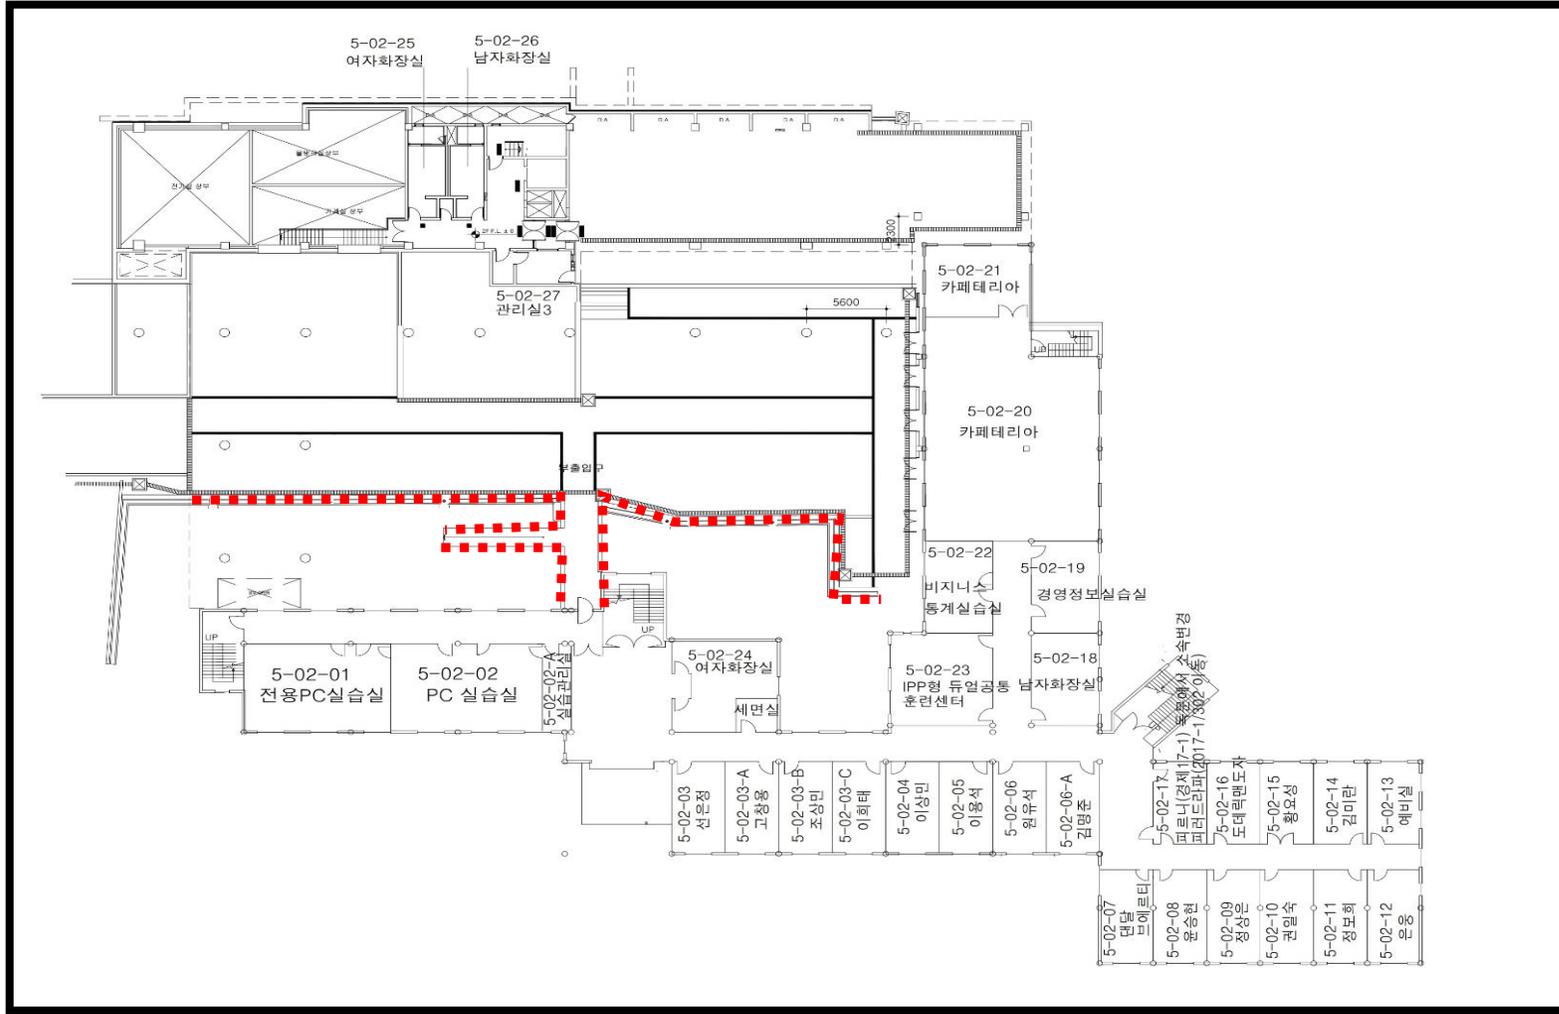
장 소

..... 철재난간 도장

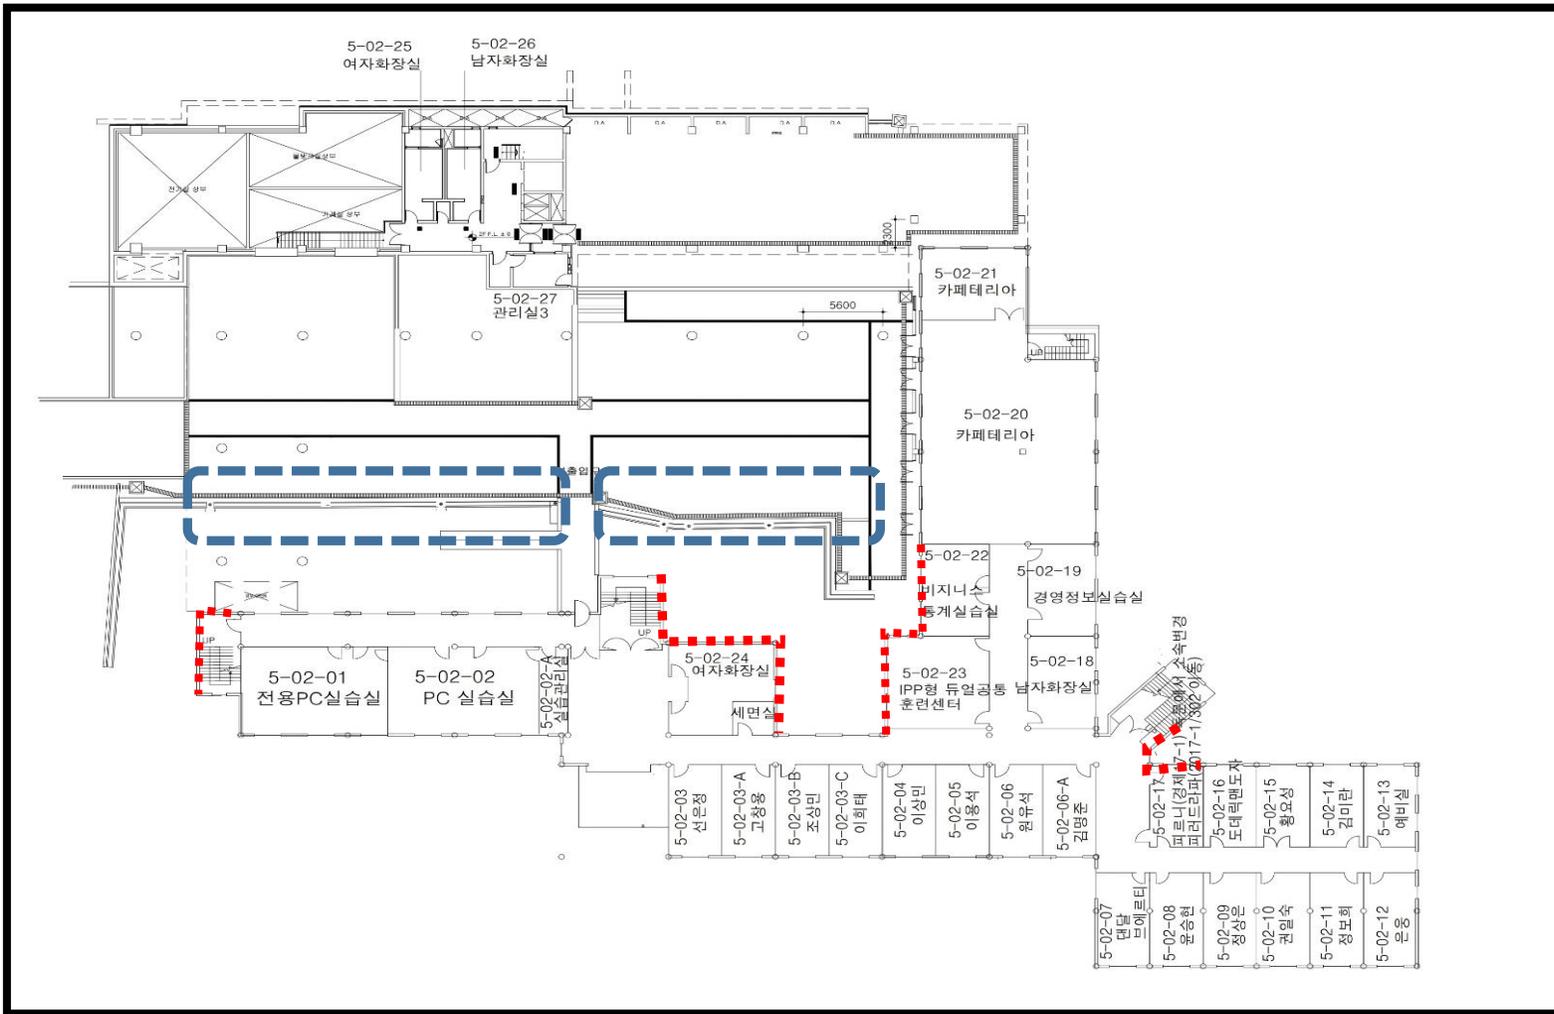
장소 | 경상대 구관 뒤편 외벽 및 벽체 고압세척

..... 조적벽체 우수흡통 주위, 누수부위 백화 부분 백화제거제 약품사용 및 고압세척 후 발수제 도포

[Blue Dashed Box] 철재난간 하부 및 벽체 오염부위고압 세척

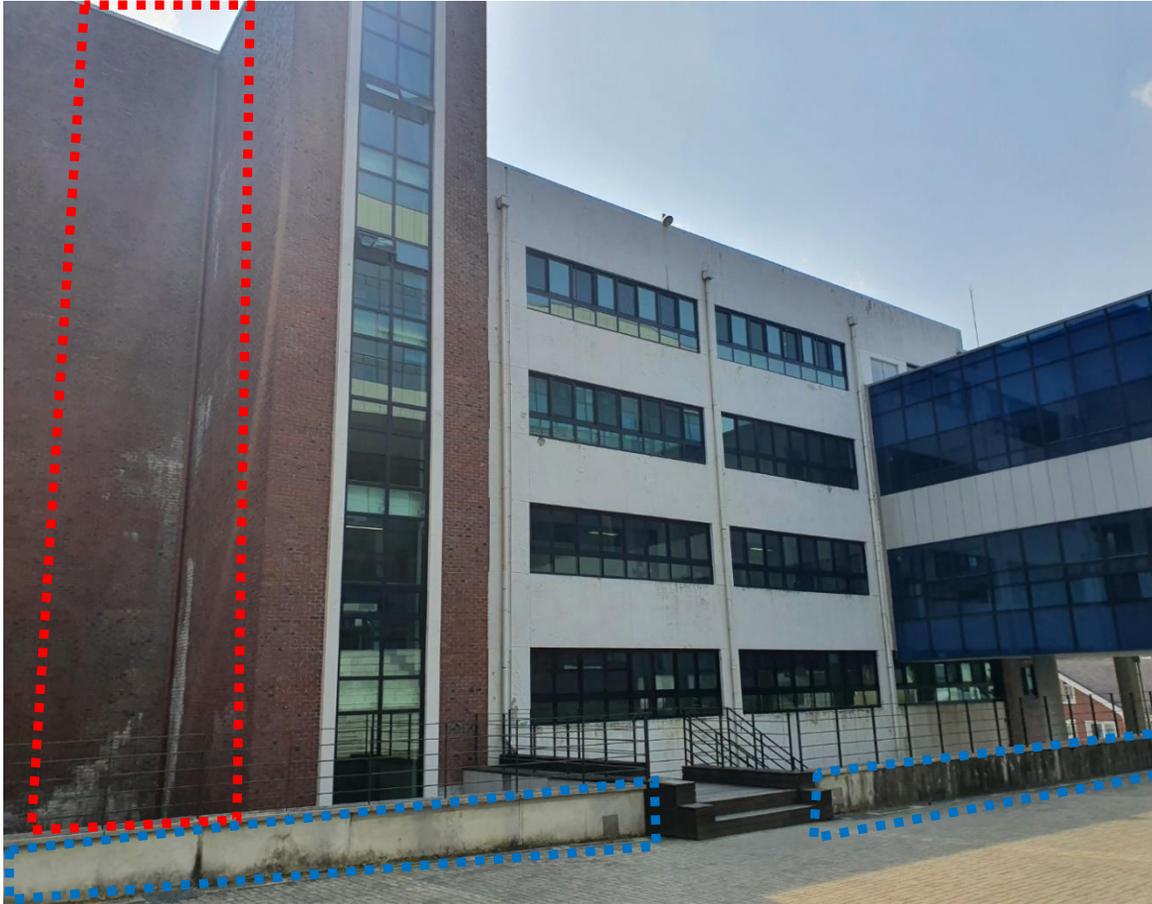
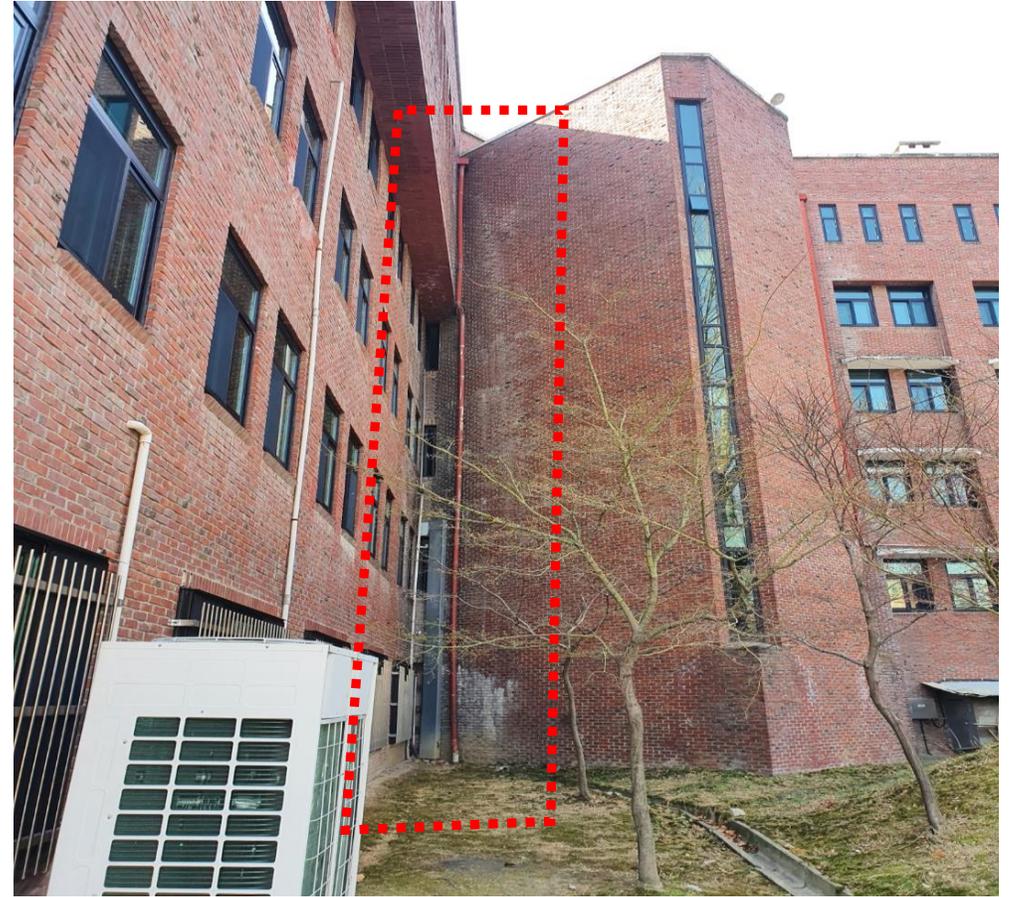
장 소

조적벽 우수흡통 주위 백화부분 백화제거제약품 사용 후 고압세척 및 난간하부, 벽체 고압세척

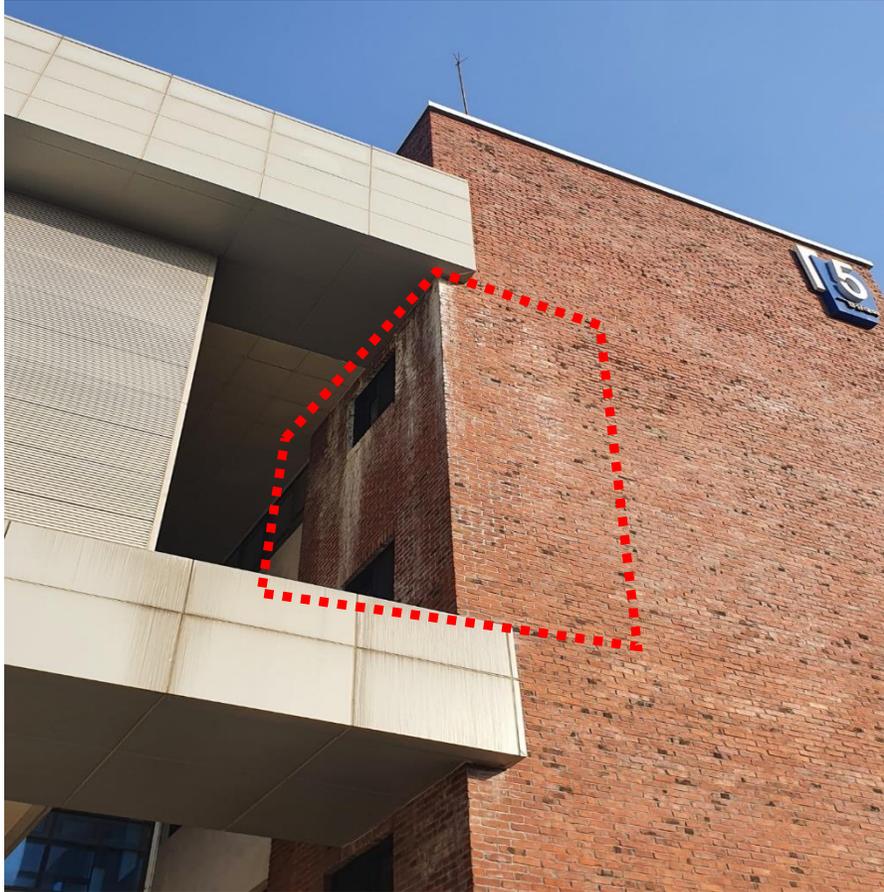
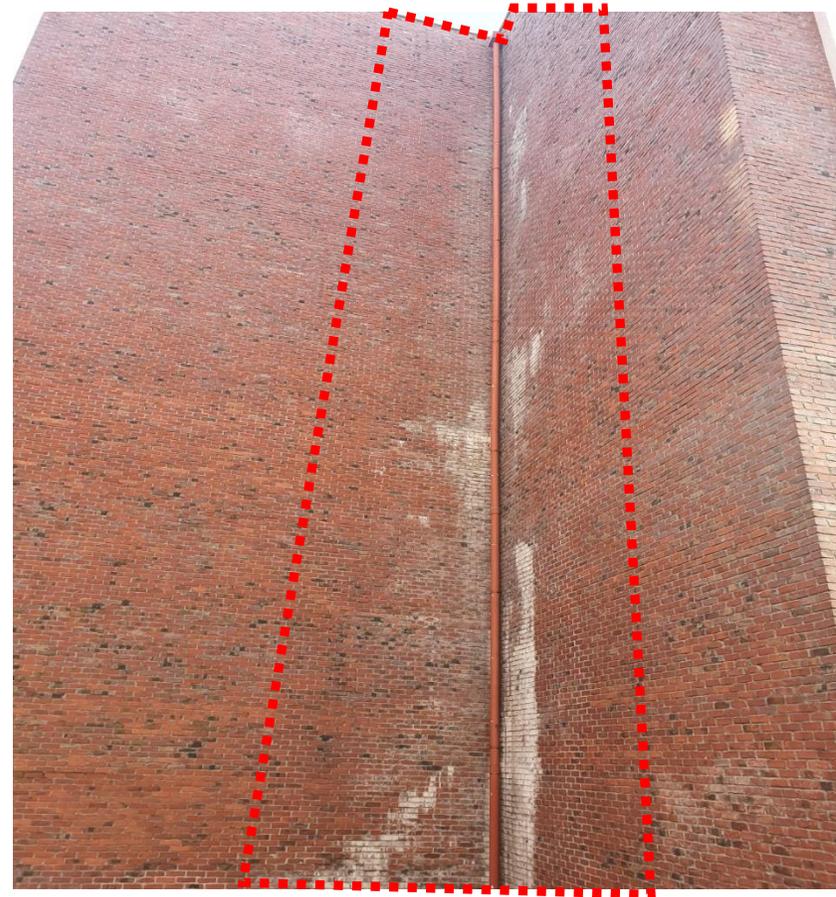
장 소

조적벽 우수홍통 주위 백화부분 백화제거제 약품 사용 후 고압세척

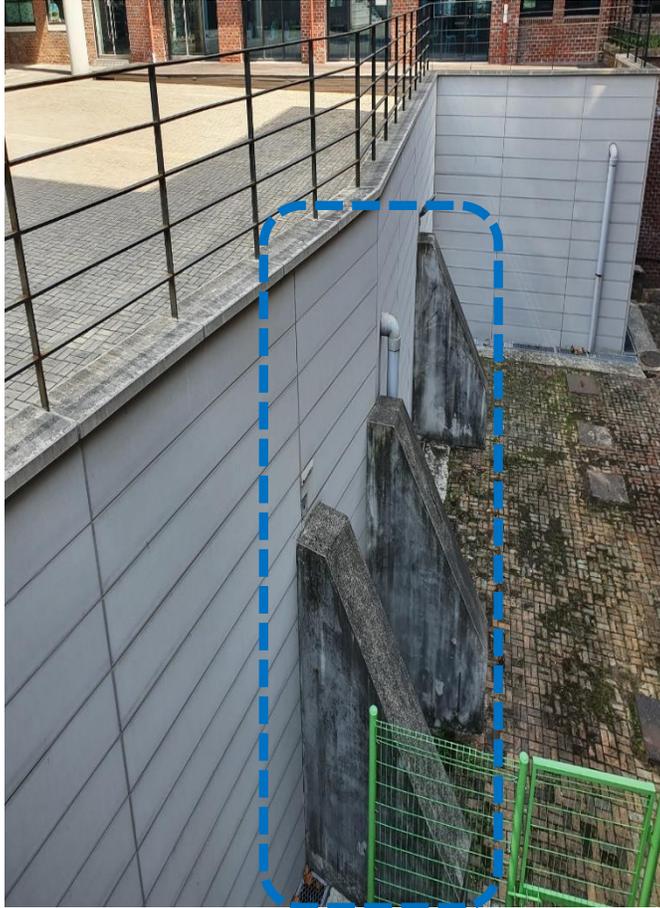
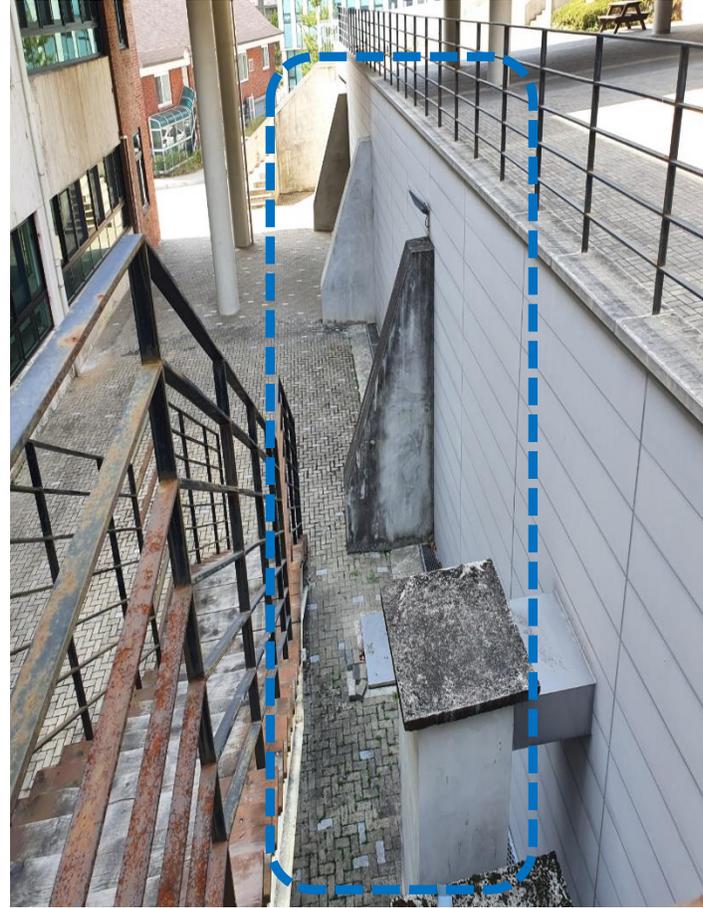
장 소

난간하부, 벽체 고압세척

1. 외벽 고소작업으로 스카이 장비 사용하여 고압세척
2. 조적벽체 우수흡통 주위, 누수부위 백화부분 백화제거제 약품사용 및 고압세척 후 수성발수제 도포 (57M\*15M=855M2)
3. 철재난간하부 및 벽체 오염부위 고압세척 (88M\*1M=88M2)
4. 우수흡통 일부 탈락부위 고정 및 틈새코킹

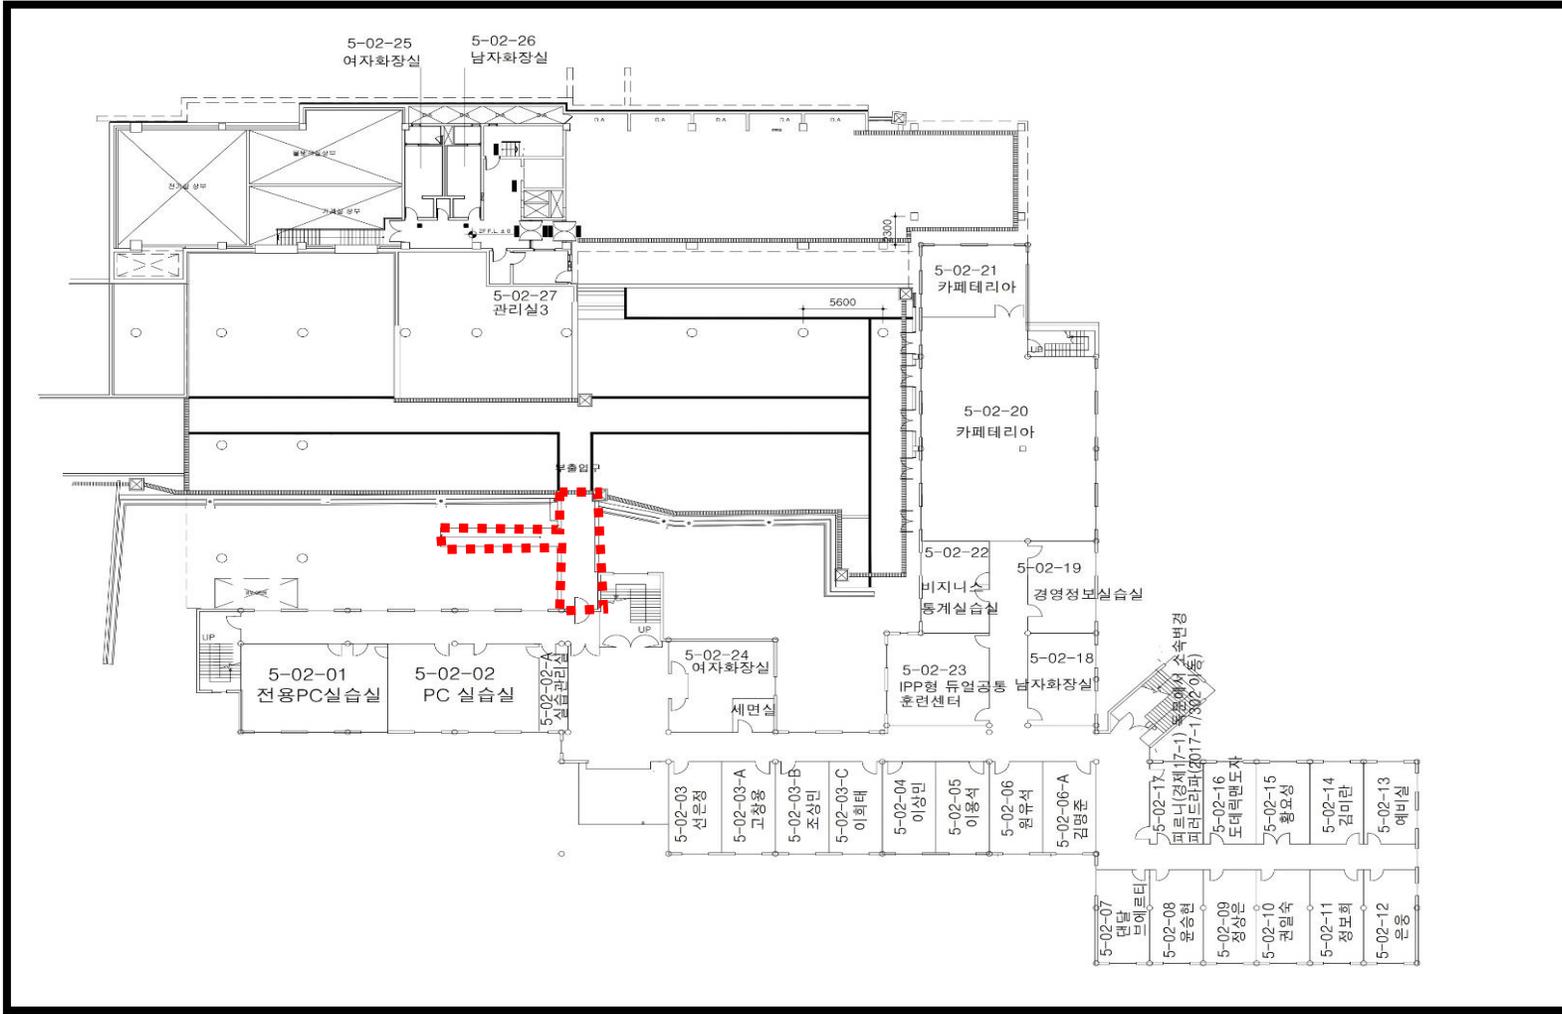
장 소

..... 목재데크 및 계단  
 오일스테인 도포
