작업내용

인사례교양동 뒤편 데크 계단

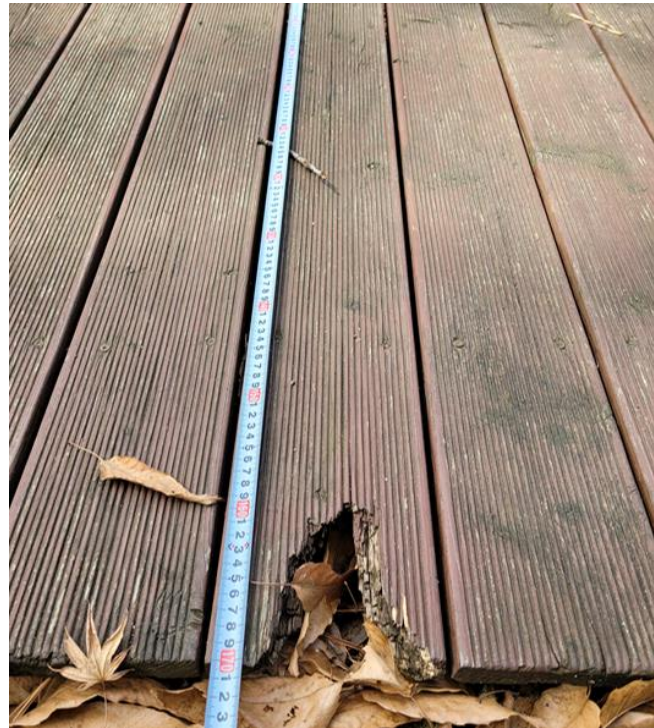
계단참 부분 교체
(25*140*1700, 2개)

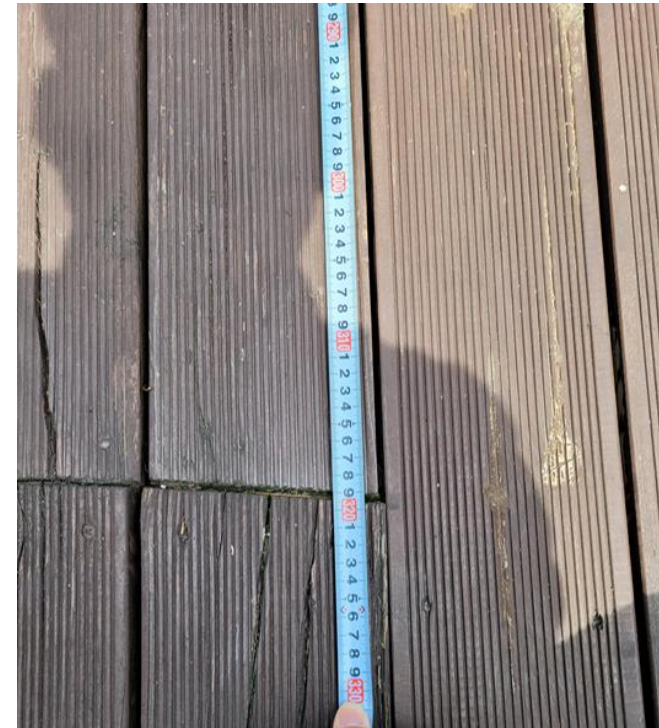
계단참 부분 교체
(25*140*3200, 1개)
